Travaux de réhabilitation de l'Ecottet sur le hameau de la route

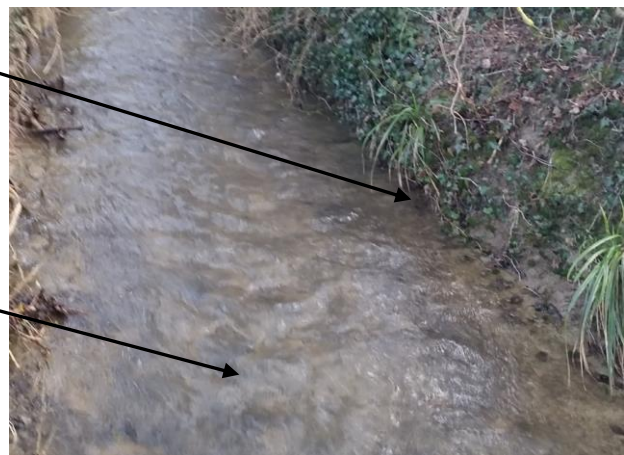
- Le lit du ruisseau s'est complètement creusé au fil des décennies, coulant ainsi sur de la marne colmatée, l'absence de « zig-zag » empêchant le dépôt de sable et de galets, complètement absents alors qu'ils sont indispensables au frai des poissons mais aussi à la vie de nombreux insectes.

Cette absence de variété d'écoulements empêche également une bonne oxygénation et donc autoépuration de l'eau.

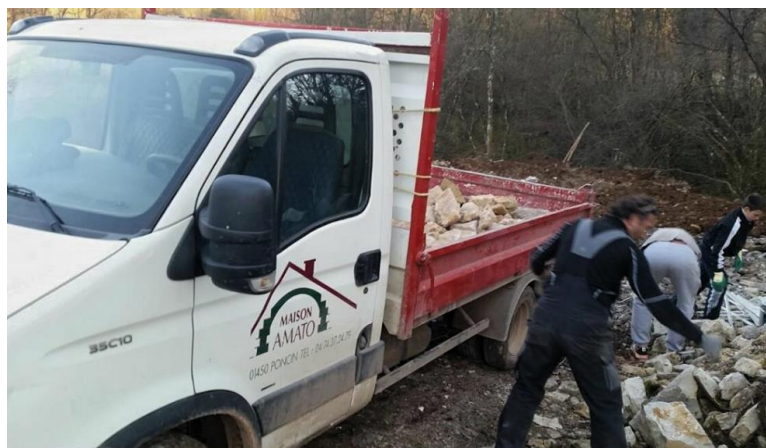
La première partie s'est axée sur la diversification des écoulements. Près de 750 pierres ont été disposées de différentes façons afin de créer près d'une centaine d'épis, micro-seuils et caches.

Toutes ces diversifications vont permettre de retenir sable, gravillons, mais aussi de permettre aux insectes et poissons d'avoir plus d'habitat.

Un bénévole en pleine création de caches en pierre au fond d'une fosse (photo 1), d'une succession d'épis (photo 2) mais également d'un mini seuil en pierre sur la base d'un rondin de bois (photo 3).

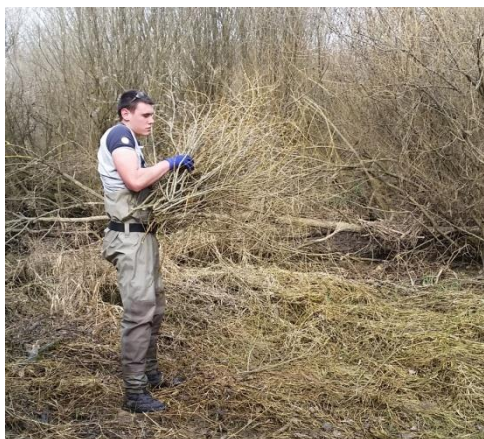
Un bénévole prépare des branchages et piquets en saule, pris sur la rivière d'Ain toute proche.

Pour imiter des sous berges sur un tronçon rectiligne, on utilise la technique dite des fascines : Ce sont des tressages en petites branches de saules sous et dans lesquels vont vivre insectes, petits crustacés et poissons. Ces tressages vont en général rester vivants, sans pour autant se développer énormément, mais aussi participer au maintien des berges en évitant l'érosion.

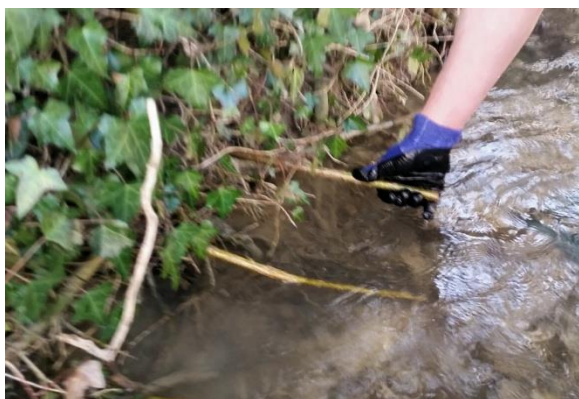
Les piquets en saule sont plantés pour donner la forme et la position du tressage.

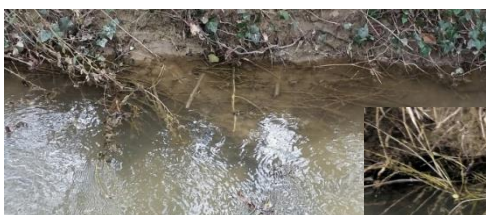
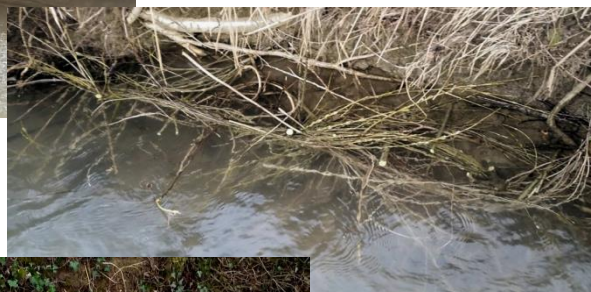
Le résultat final : De fausses sous berges pleines de vie !

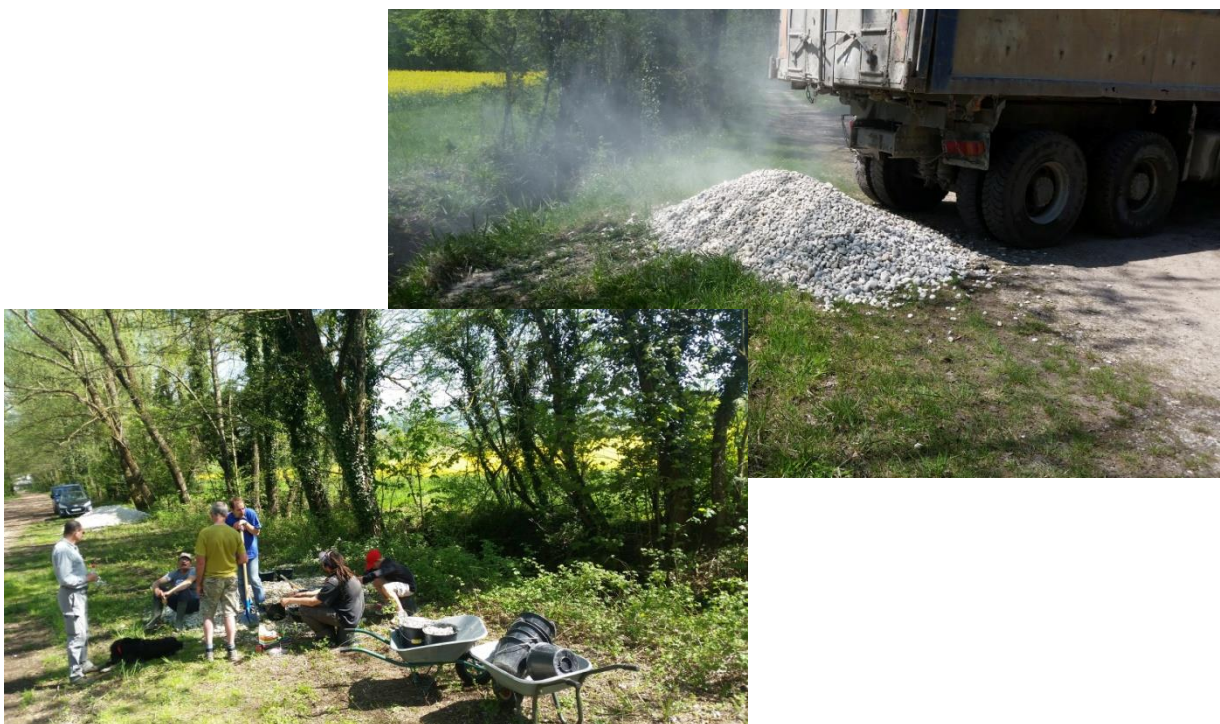
Une fois les diversifications d'écoulement effectuées, nous avons fait venir près de 10m³ de galets, afin de recréer un vrai lit, comme on peut le trouver sur le Riez tout proche.

7 bénévoles, de 15 à 70 ans, ont travaillé pendant une journée complète pour étaler à la main ces galets.

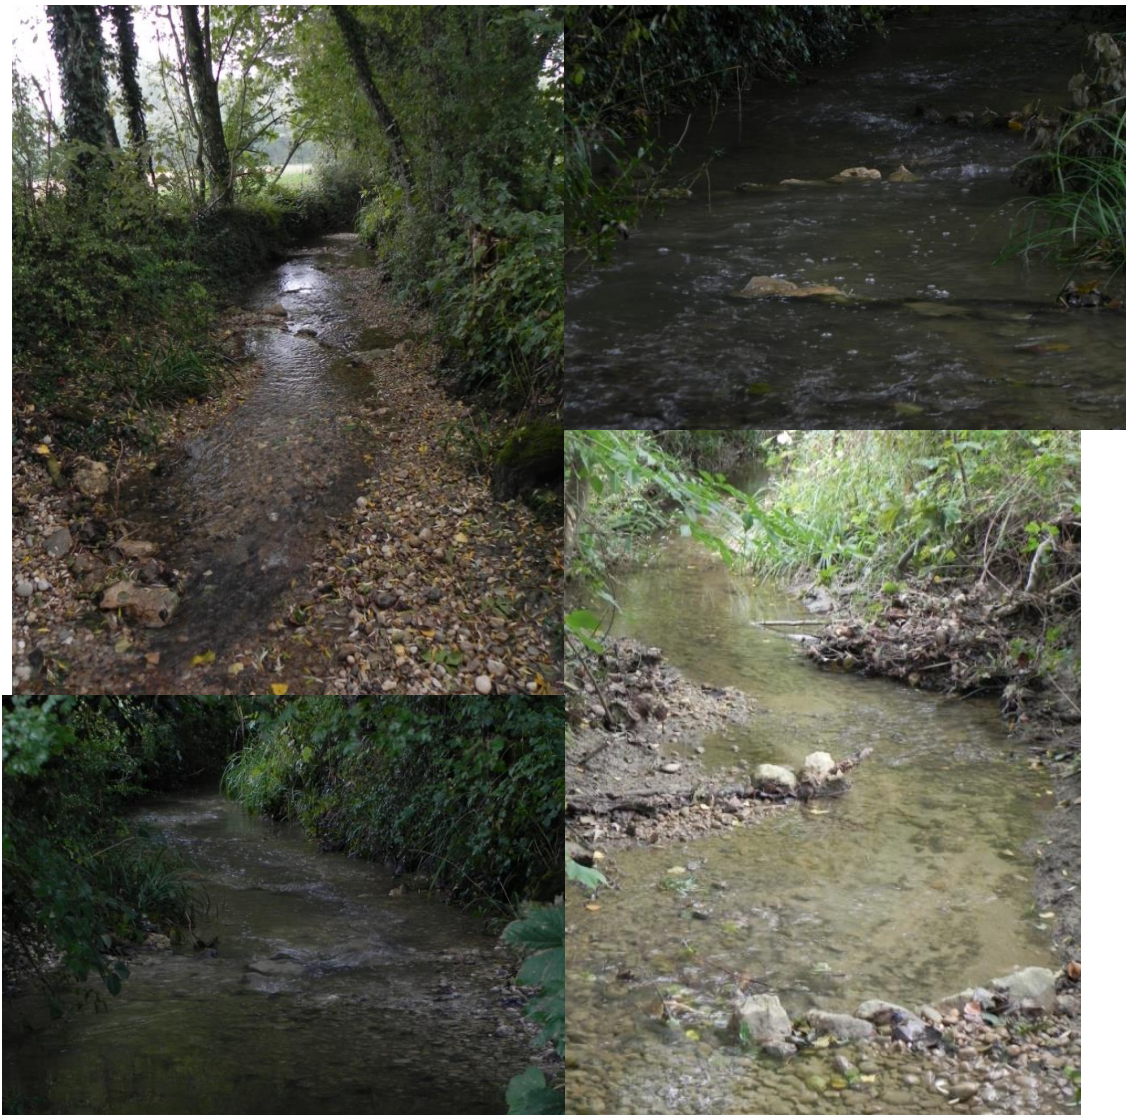
Voici une série de photos (certaines durant l'étiage sévère), où vous pouvez voir l'Ecottet serpenté entre pierres et galets, comme un vrai ruisseau!
